# FLUTSCHADENBESEITIGUNG KLOSTERSTIFT ST. MARIENTHAL | 2010-17 Restaurierung Instandsetzung Modernisierung

## ELEKTRO- UND HAUSTECHNISCHE ANLAGEN | HLS-Eit

Fachbauleitung HLS/Eit, Ingenieurbüro Werner Vaterodt, ibwv KG

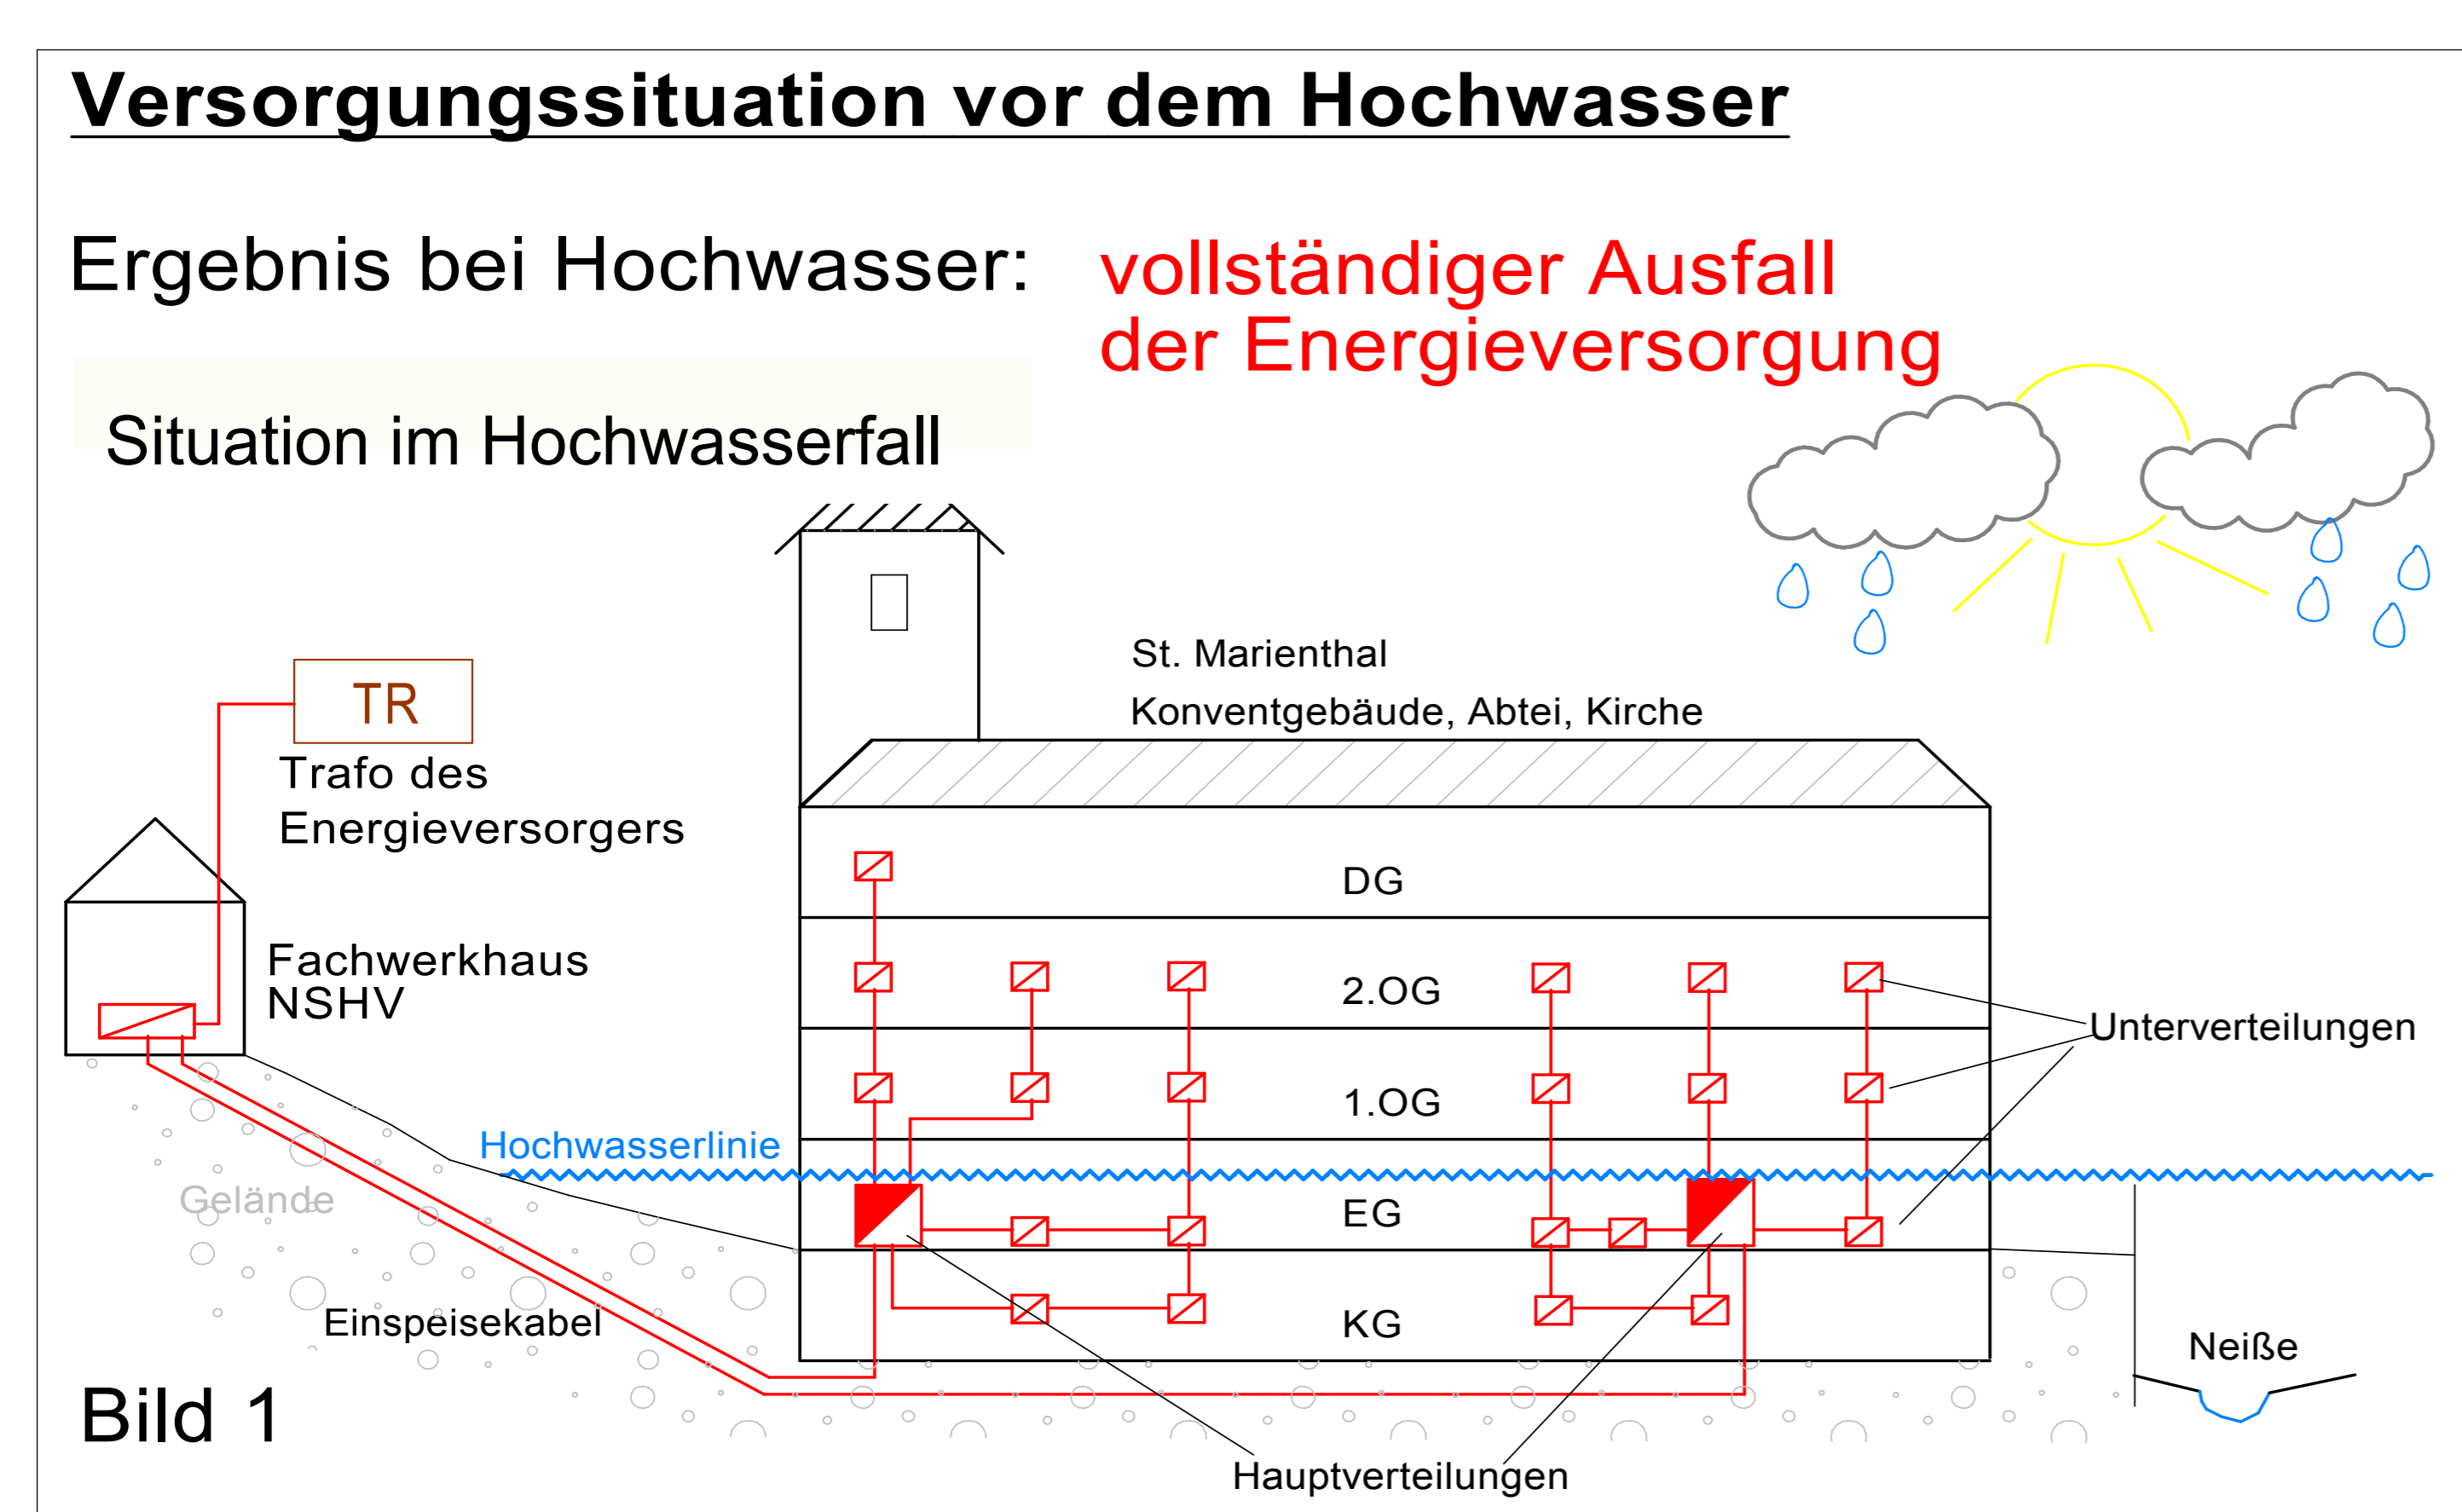
Durch das Hochwasser im August 2010 wurden die Elektroenergieversorgung und die Schwachstromversorgung (PC- und Telefonnetz) im gesamten Kloster zerstört.

Die in Bild 1 schematisch dargestellte Versorgungssituation vor dem Hochwasser zeigt, dass auch nach dem Rückgang des Hochwassers die Energieverteilung nicht oder nur eingeschränkt in Betrieb genommen werden konnte. Im Rahmen der **nachhaltigen Instandsetzung und Modernisierung** der Energieversorgung erfolgt die Energieeinspeisung über die nunmehr **im Dachgeschoss**

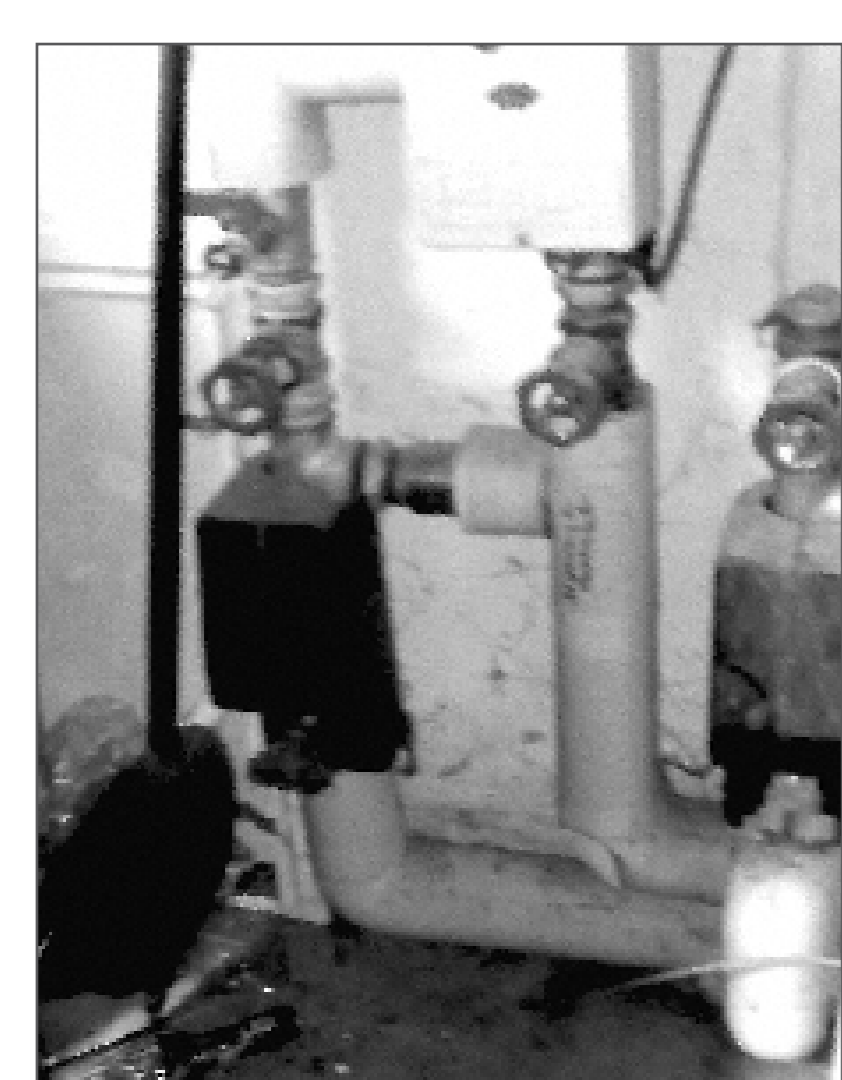
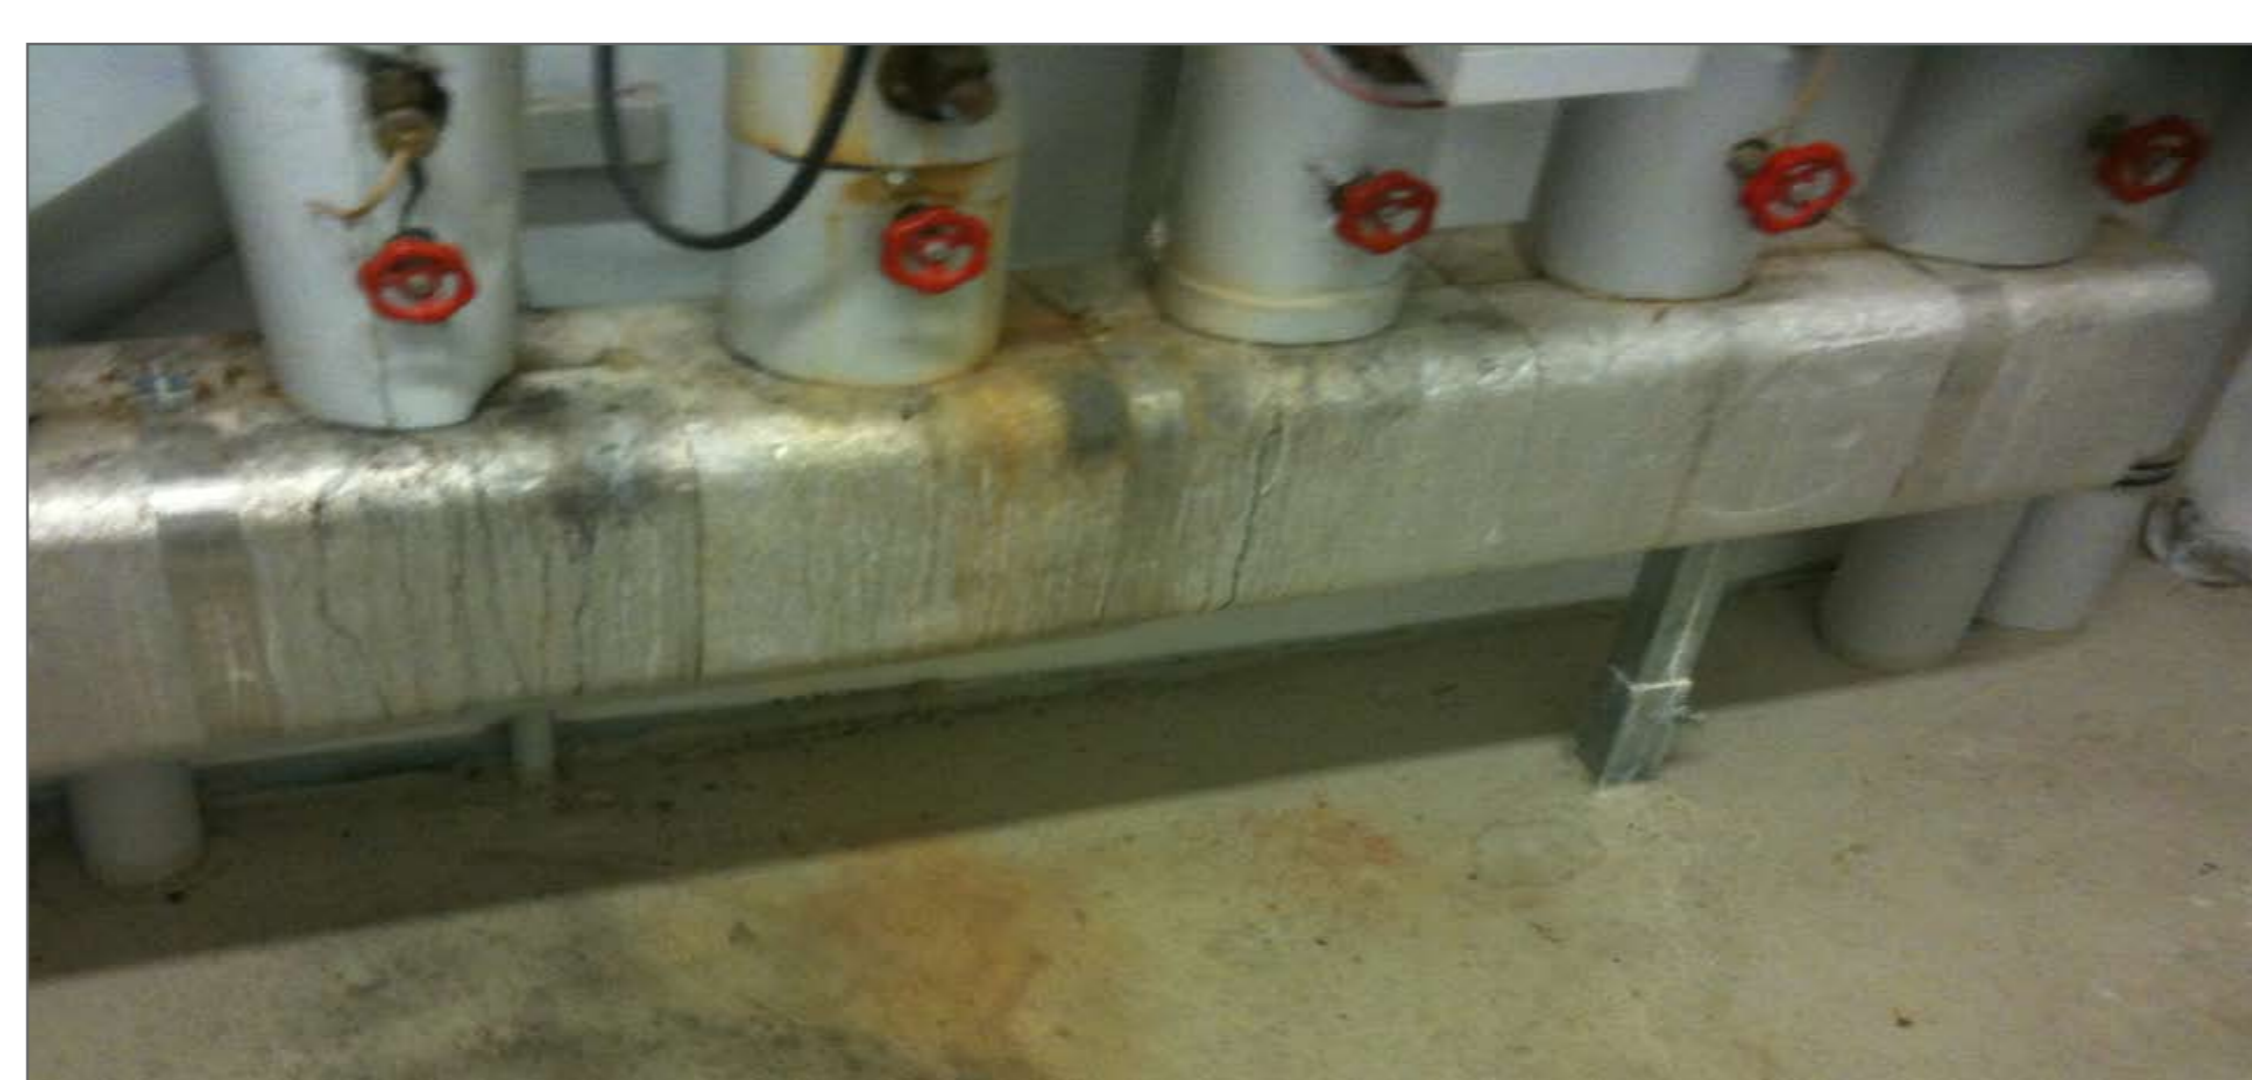
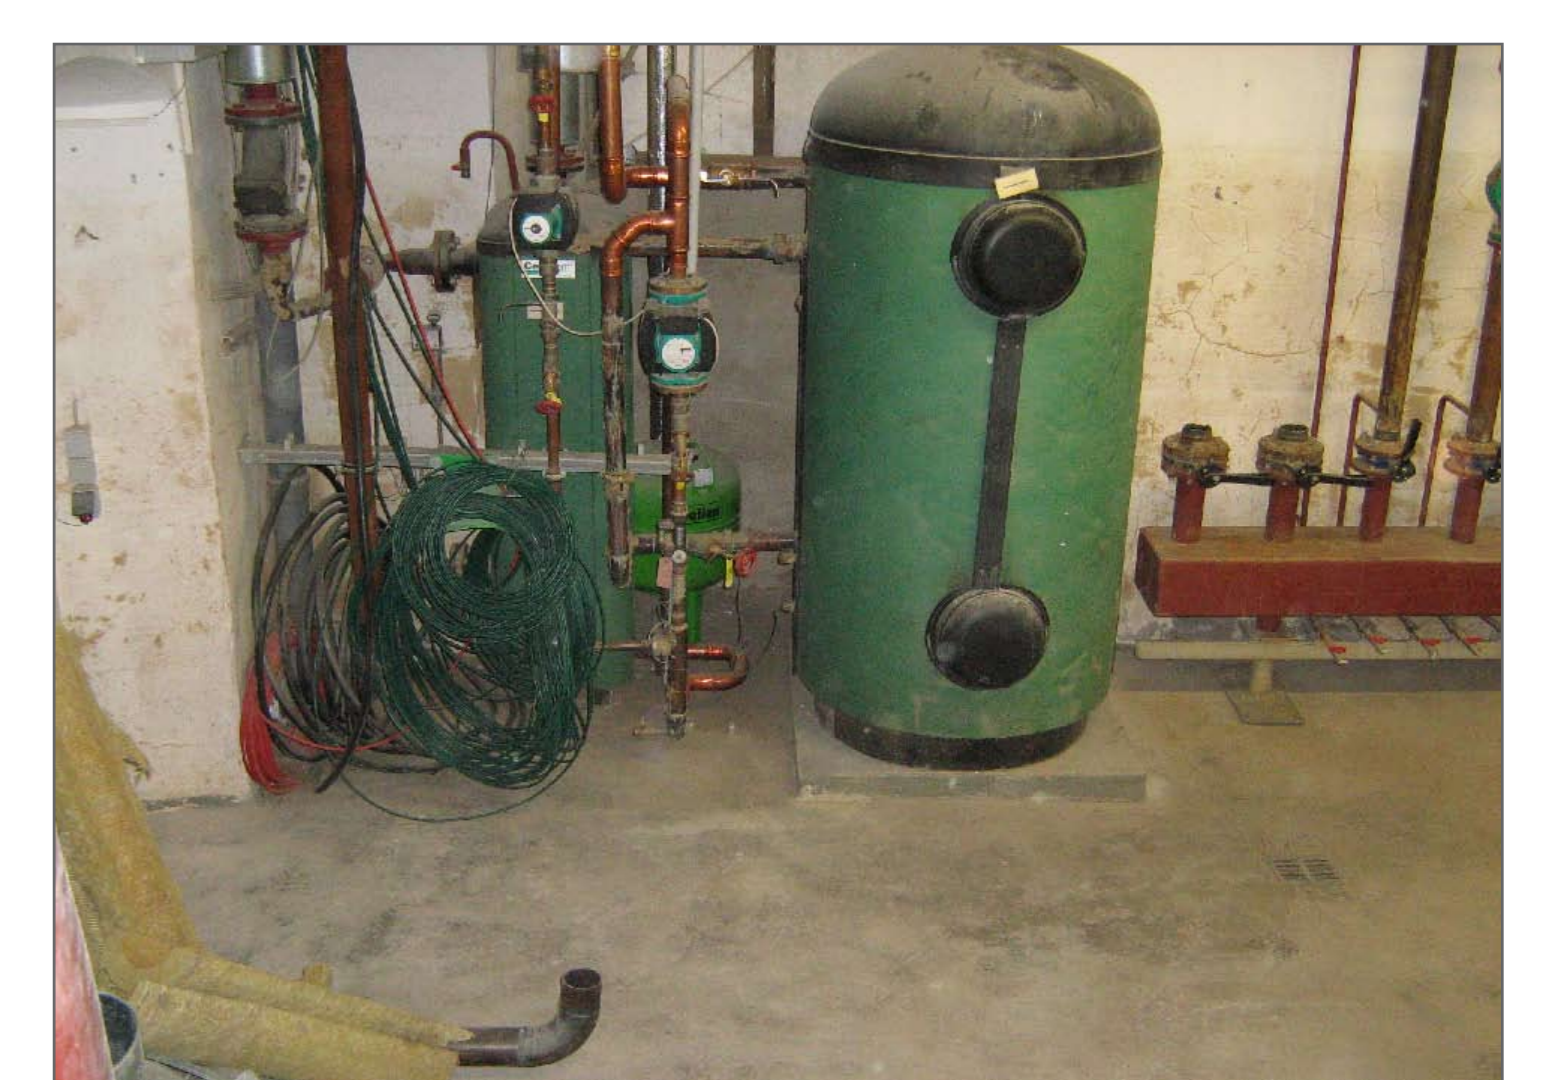
**Bild links:**  
Wärmeversorgung Propstei  
Vorzustand 2010  
**Bild mitte:**  
Wärmeversorgung Konvent,  
Vorzustand 2010  
**Bild rechts:**  
Wärmeversorgung Konvent,  
Vorzustand 2010

Die bisherige **Wärmeversorgung** bzw. -erzeugung des Klosters erfolgte durch Verbrennung nachwachsender Rohstoffe (Holz-Hackschnitzel) und die Zuleitung über eine Fernwärme-Primärleitung aus Ostritz in die Gesamt-Fernwärmestation im Erdgeschoss des Brauereigebäudes. Von dort wurden die nachgeschalteten Stationen im Propstei- und Konventgebäude versorgt, so dass es durch das Hochwasser zum vollständigen Ausfall der Heizungs- und Brauchwasserversorgung kam. Im Rahmen der Instandsetzung und Modernisierung erfolgt nun die Wärmeversorgung der o.g. Gebäudebereiche durch 3 separat eingespeiste Fernwärmestationen, ohne Abhängigkeit untereinander. Bei einem erneuten Hochwasserereignis ist damit nachhaltig Versorgungssicherheit gegeben.

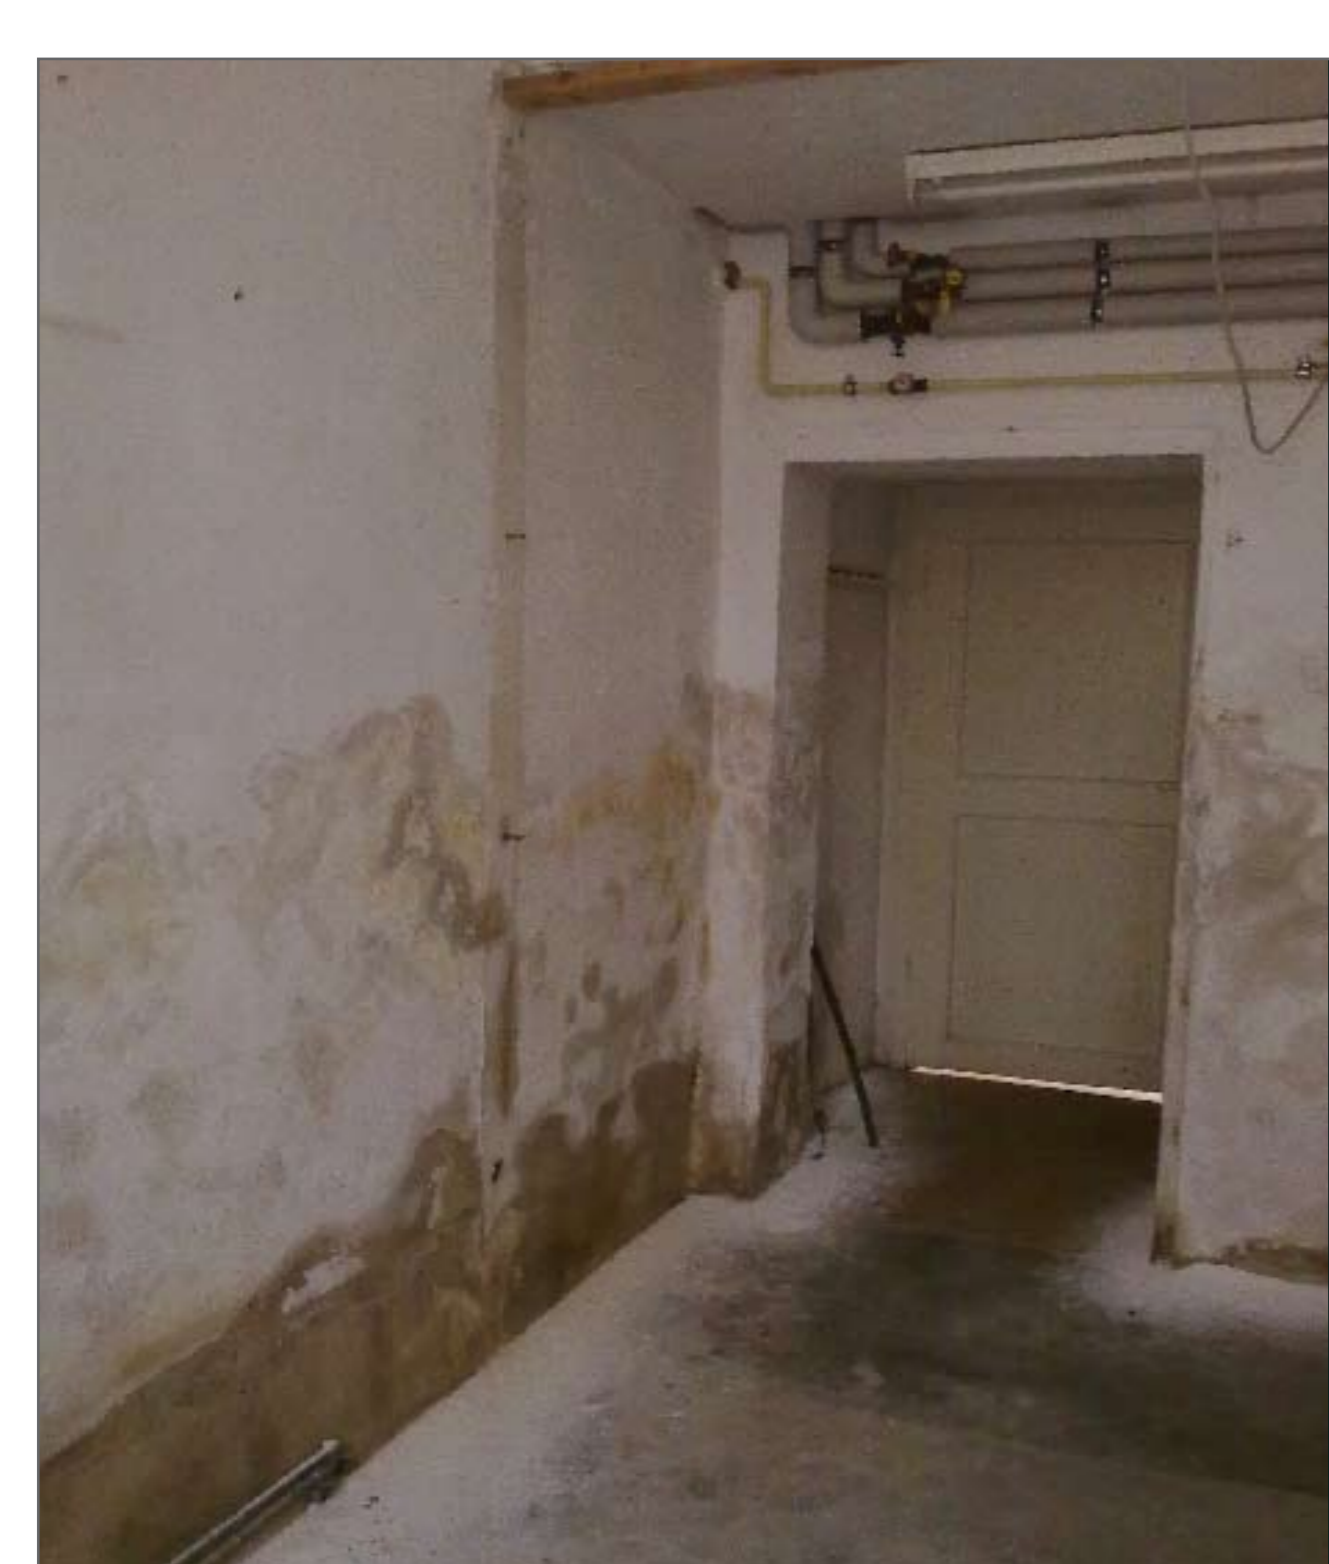
Das extreme Hochwasser 2010 hat die Wände des Erdgeschosses sowie die Wände und Decken des Kellergeschosses erheblich durchnässt (Bild unten links). Als **präventive Konservierungsmaßnahme** wurden und werden feuchtebelastete Wände des Erdgeschosses putztechnisch instandgesetzt und im Sockelbereich mit einer **elektrischen Wandtemperierung**, ca. 50cm hoch, ausgestattet (Bild unten mitte und rechts).
