FLUTSCHADENSBESEITIGUNG KLOSTERSTIFT ST. MARIENTHAL | 2010-17

Restaurierung Instandsetzung Modernisierung

Landesamt für Denkmalpflege Sachsen | Frenschkowski, Eisbein, Kiesewetter, Michel, Remus, Schwarz, Kelm, Nimoth

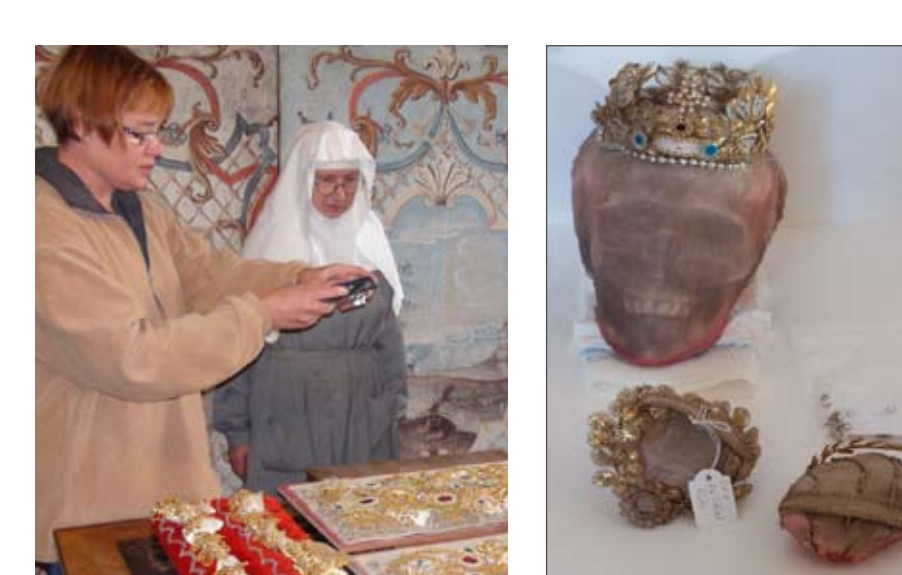
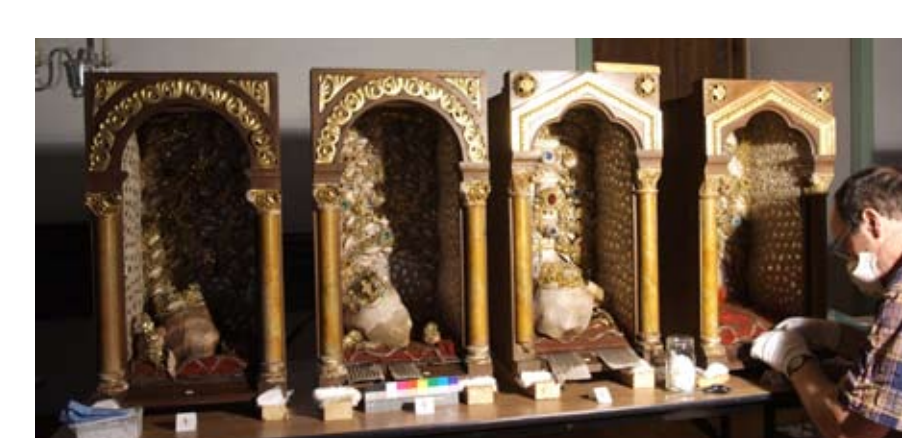
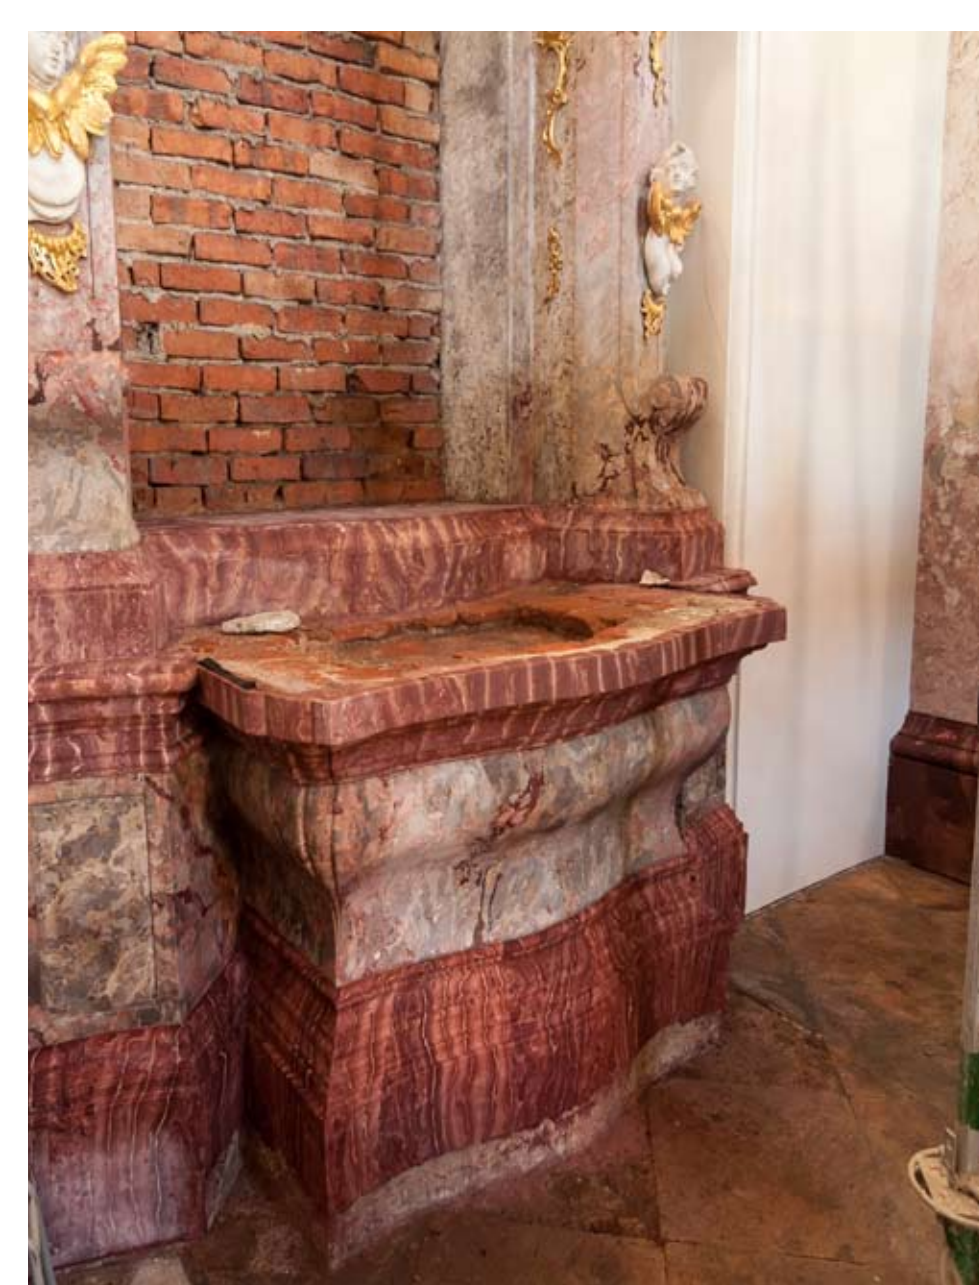
Neben der Bausubstanz und der Ausstattung des Klosters war auch dessen größter Schatz, die Sammlung von heiligen Reliquien, durch das Hochwasser schwer in Mitleidenschaft gezogen. Einige der wertvollsten Stücke konnten buchstäblich in letzter Minute gerettet werden, die in den Altären befindlichen Objekte aber waren durch das Wasser schwer betroffen. Die Knochen, mit feinen Stoffen, goldfarbenem Draht und Perlen verziert, ruhten auf Kissen aus gefärbter Seide. Sie wurden zur Entwesung dem Landesamt für Archäologie Sachsen übergeben. Alle Schäden an den Reliquienschreinen werden durch einen Holzrestaurator behoben. Auch die durchfeuchteten und verfärbten historischen Zertifikate aus dem 18. Jh. kommen nach der Gefriertrocknung in die Hand erfahrener Papierrestauratoren. Ziel ist es, die wichtigen Reliquienschreine nach der Restaurierung wieder präsentieren zu können. Da es sich bei diesen besonderen Ausstattungsstücken um sehr sensibles Kunstgut von hohem ideellem Wert handelt, erfolgt jeder Arbeitsschritt in enger Abstimmung mit den Schwestern des Klosters.

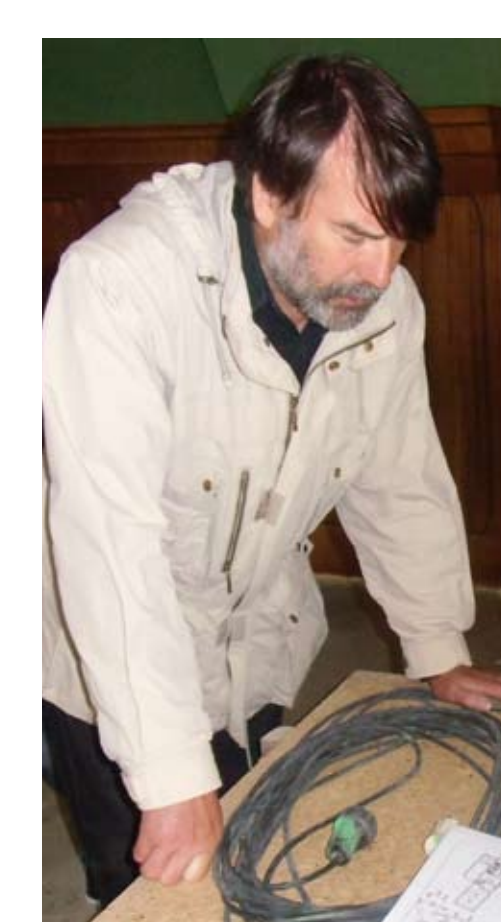
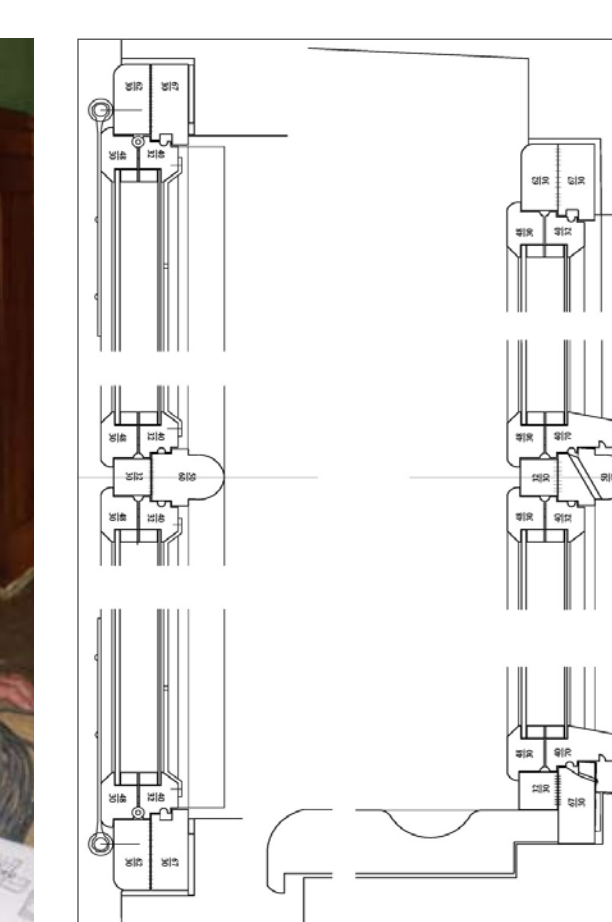
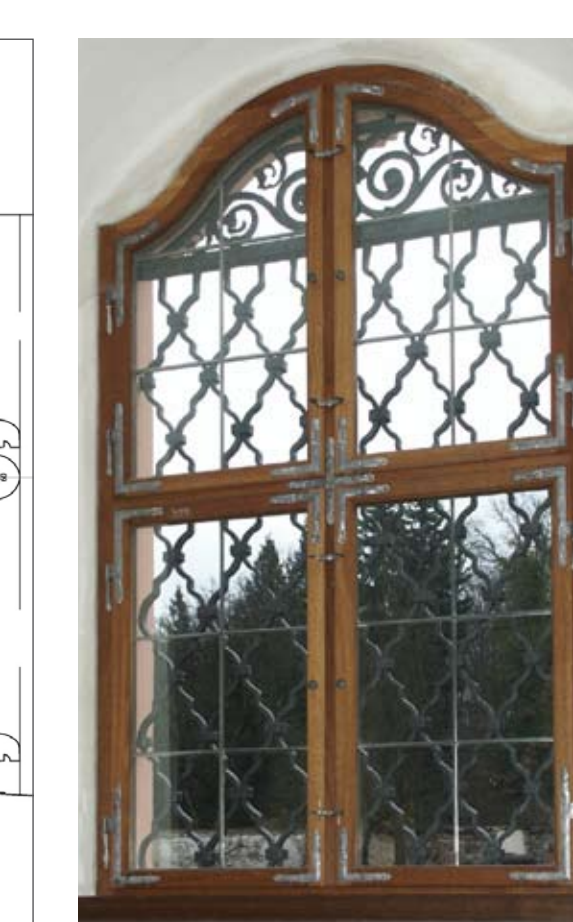
Sofort nach Flutrückgang wurden Möbel und Ausstattungsstücke geborgen, erste praktische Hilfestellungen geleistet und Konservierungsarbeiten angeleitet. Vor dem Hintergrund auch zukünftig nicht auszuschließender Flutrisiken galt es, geeignete Konservierungsmethoden und Konstruktionen zu erarbeiten. Exemplarische Musterfenster wurden entwickelt, die dem Anspruch auf Wärmedämmung genügen und eine gute Belüftung gestatten. Als gestalterische Vorlage dienten erhaltene historische Fenster. Unliebsame Folgen der Flut sind Schimmel, Fäulnis und sogar Echter Hausschwamm, gegen die fachgerecht und effizient vorzugehen ist. Fachtechnische Betreuung der Maßnahmen und Entwicklung geeigneter Strategien zur nachhaltigen Sanierung sind Aufgaben dieses Fachbereiches.

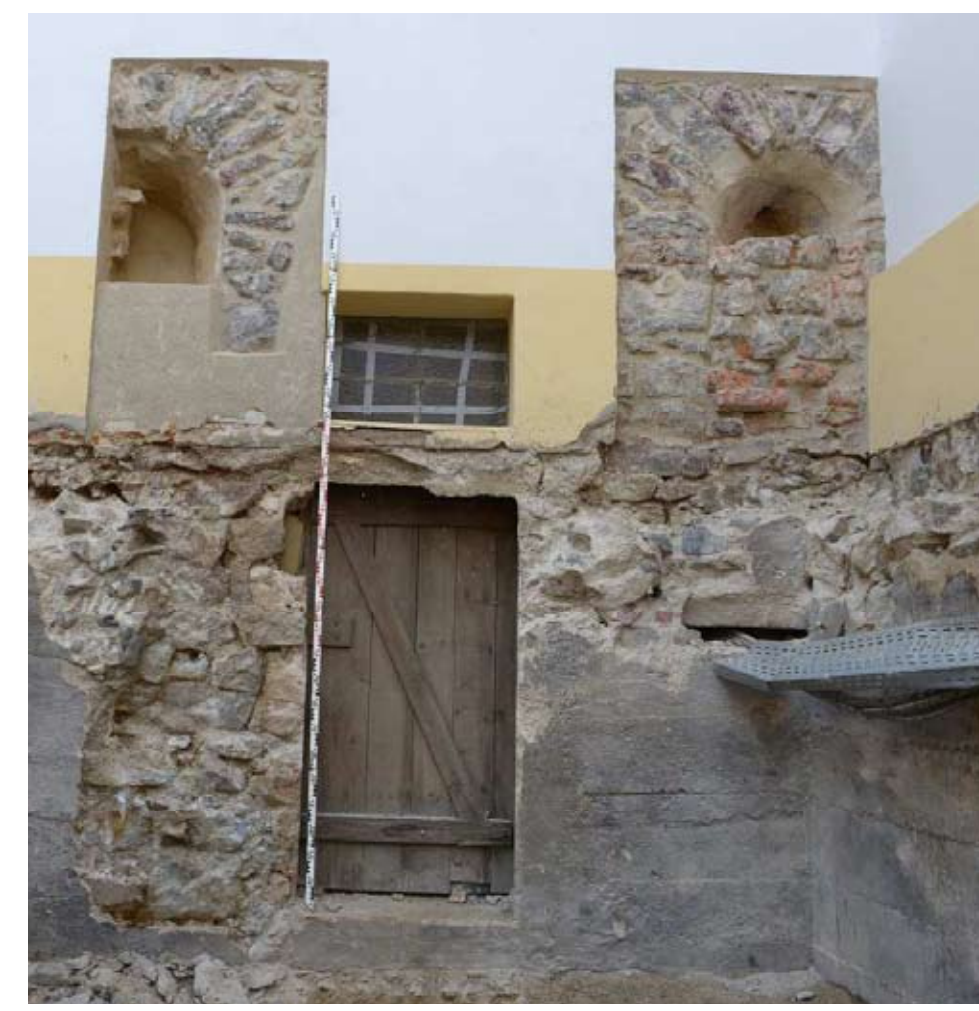
Im Rahmen der Flutschadensbeseitigung musste an den aufgehenden Wandbereichen bis in Höhe der Hochwasserstandlinie eine umlaufende Freilegung des Mauerwerkes erfolgen. Dieser Umstand ermöglichte dem Sachgebiet Bauforschung des Landesamtes Einsichten in sonst verborgene Bereiche der jeweiligen Gebäudeteile, die neue Erkenntnisse zur Baugeschichte des Klosters erbrachten. So konnte als wichtiges Ergebnis festgestellt werden, dass der nördliche Teil des Konventgebäudes zwischen Kirche und Abtei noch aus der ersten Bauphase des Klosters (erste Hälfte 13. Jh.) stammt. Die hier freigelegte Außenwand gab zwei spätromanische Rundbogenfenster frei, die einen von Nord nach Süd tonnengewölbten Raum belichteten. Das 1683 überformte mittelalterliche Kirchenschiff wurde 1730 um den heutigen Choranbau verlängert. Bei dieser baulichen Maßnahme ersetzte man den ehemaligen Zugang in der Westwand der Kirche von 1683 durch das heute noch bestehende Portal.

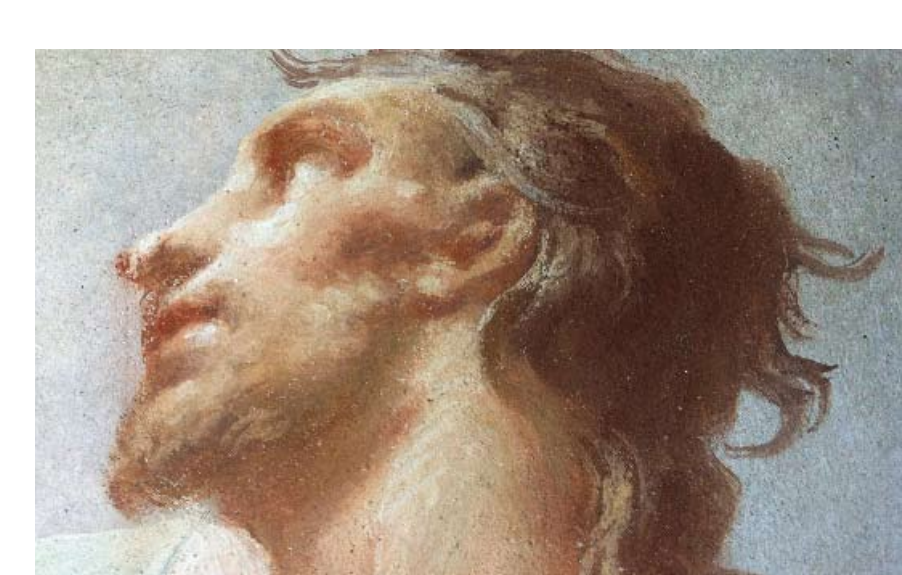
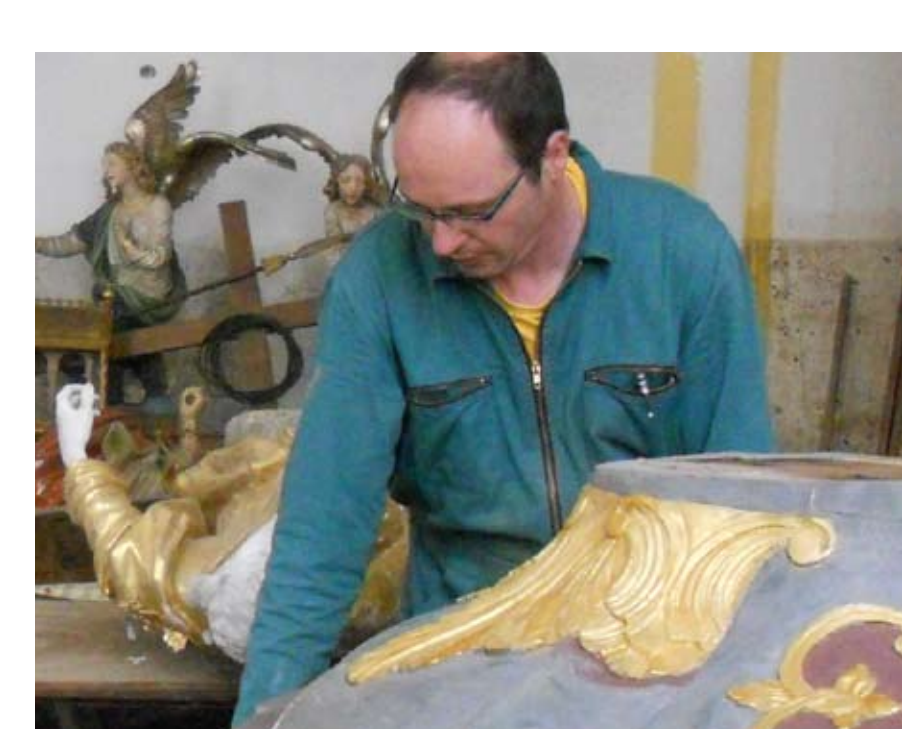
Im Klosterareal haben sich bis heute barocke figürliche Ausmalungen und Dekorationen erhalten. So in der Bibliothek oder in der Michaeliskapelle mit der qualitätvollen Kuppelausmalung und der Stuckmarmorgestaltung in den unteren Wandbereichen. Dazu kommt die umfassend erhaltene Ausmalung der Klosterkirche im sogenannten Nazarener-Stil von 1860, die bereits nach dem Hochwasser von 1897 wiederhergestellt worden war. Seit den 1980er Jahren wurden die Fassaden erneuert, dabei großteils in der nachgewiesenen barocken Farbgebung wiederhergestellt. Das Hochwasser von 2010 schädigte nahezu alle bis dahin fertiggestellten Bereiche z.T. schwer. Schäden traten erst zeitverzögert zutage: darunter Schwamm- und Schimmelbefall, aber auch Bindemittelabbau an den Malereien. Die erste Kampagne nach dem Flutereignis beinhaltete die Bestandserfassung und Dokumentation sowie erste Sicherungen. Hierzu gehörten die sofortige Reinigung und die schrittweise Gebäudetrocknung. Dann folgten Salzreduzierungsmaßnahmen und die Entwicklung von Konservierungs- und Restaurierungsstrategien mit der Anlage von Arbeitsproben und Musterflächen in enger Abstimmung zwischen dem Fachplaner für Restaurierung/Kunstgut und dem Fachreferenten des LfD. Die Ergebnisse sind gleichsam unverzichtbare Grundlage für die Ausschreibungen und die praktische Umsetzung der Restaurierungsmaßnahmen.
