# FLUTSCHADENBESEITIGUNG KLOSTERSTIFT ST. MARIENTHAL | 2010-17 Restaurierung Instandsetzung Modernisierung

## ELEKTRO- UND HAUSTECHNISCHE ANLAGEN | HLS-Eit

Fachbauleitung HLS/Eit, Ingenieurbüro Werner Vaterodt, ibwv KG

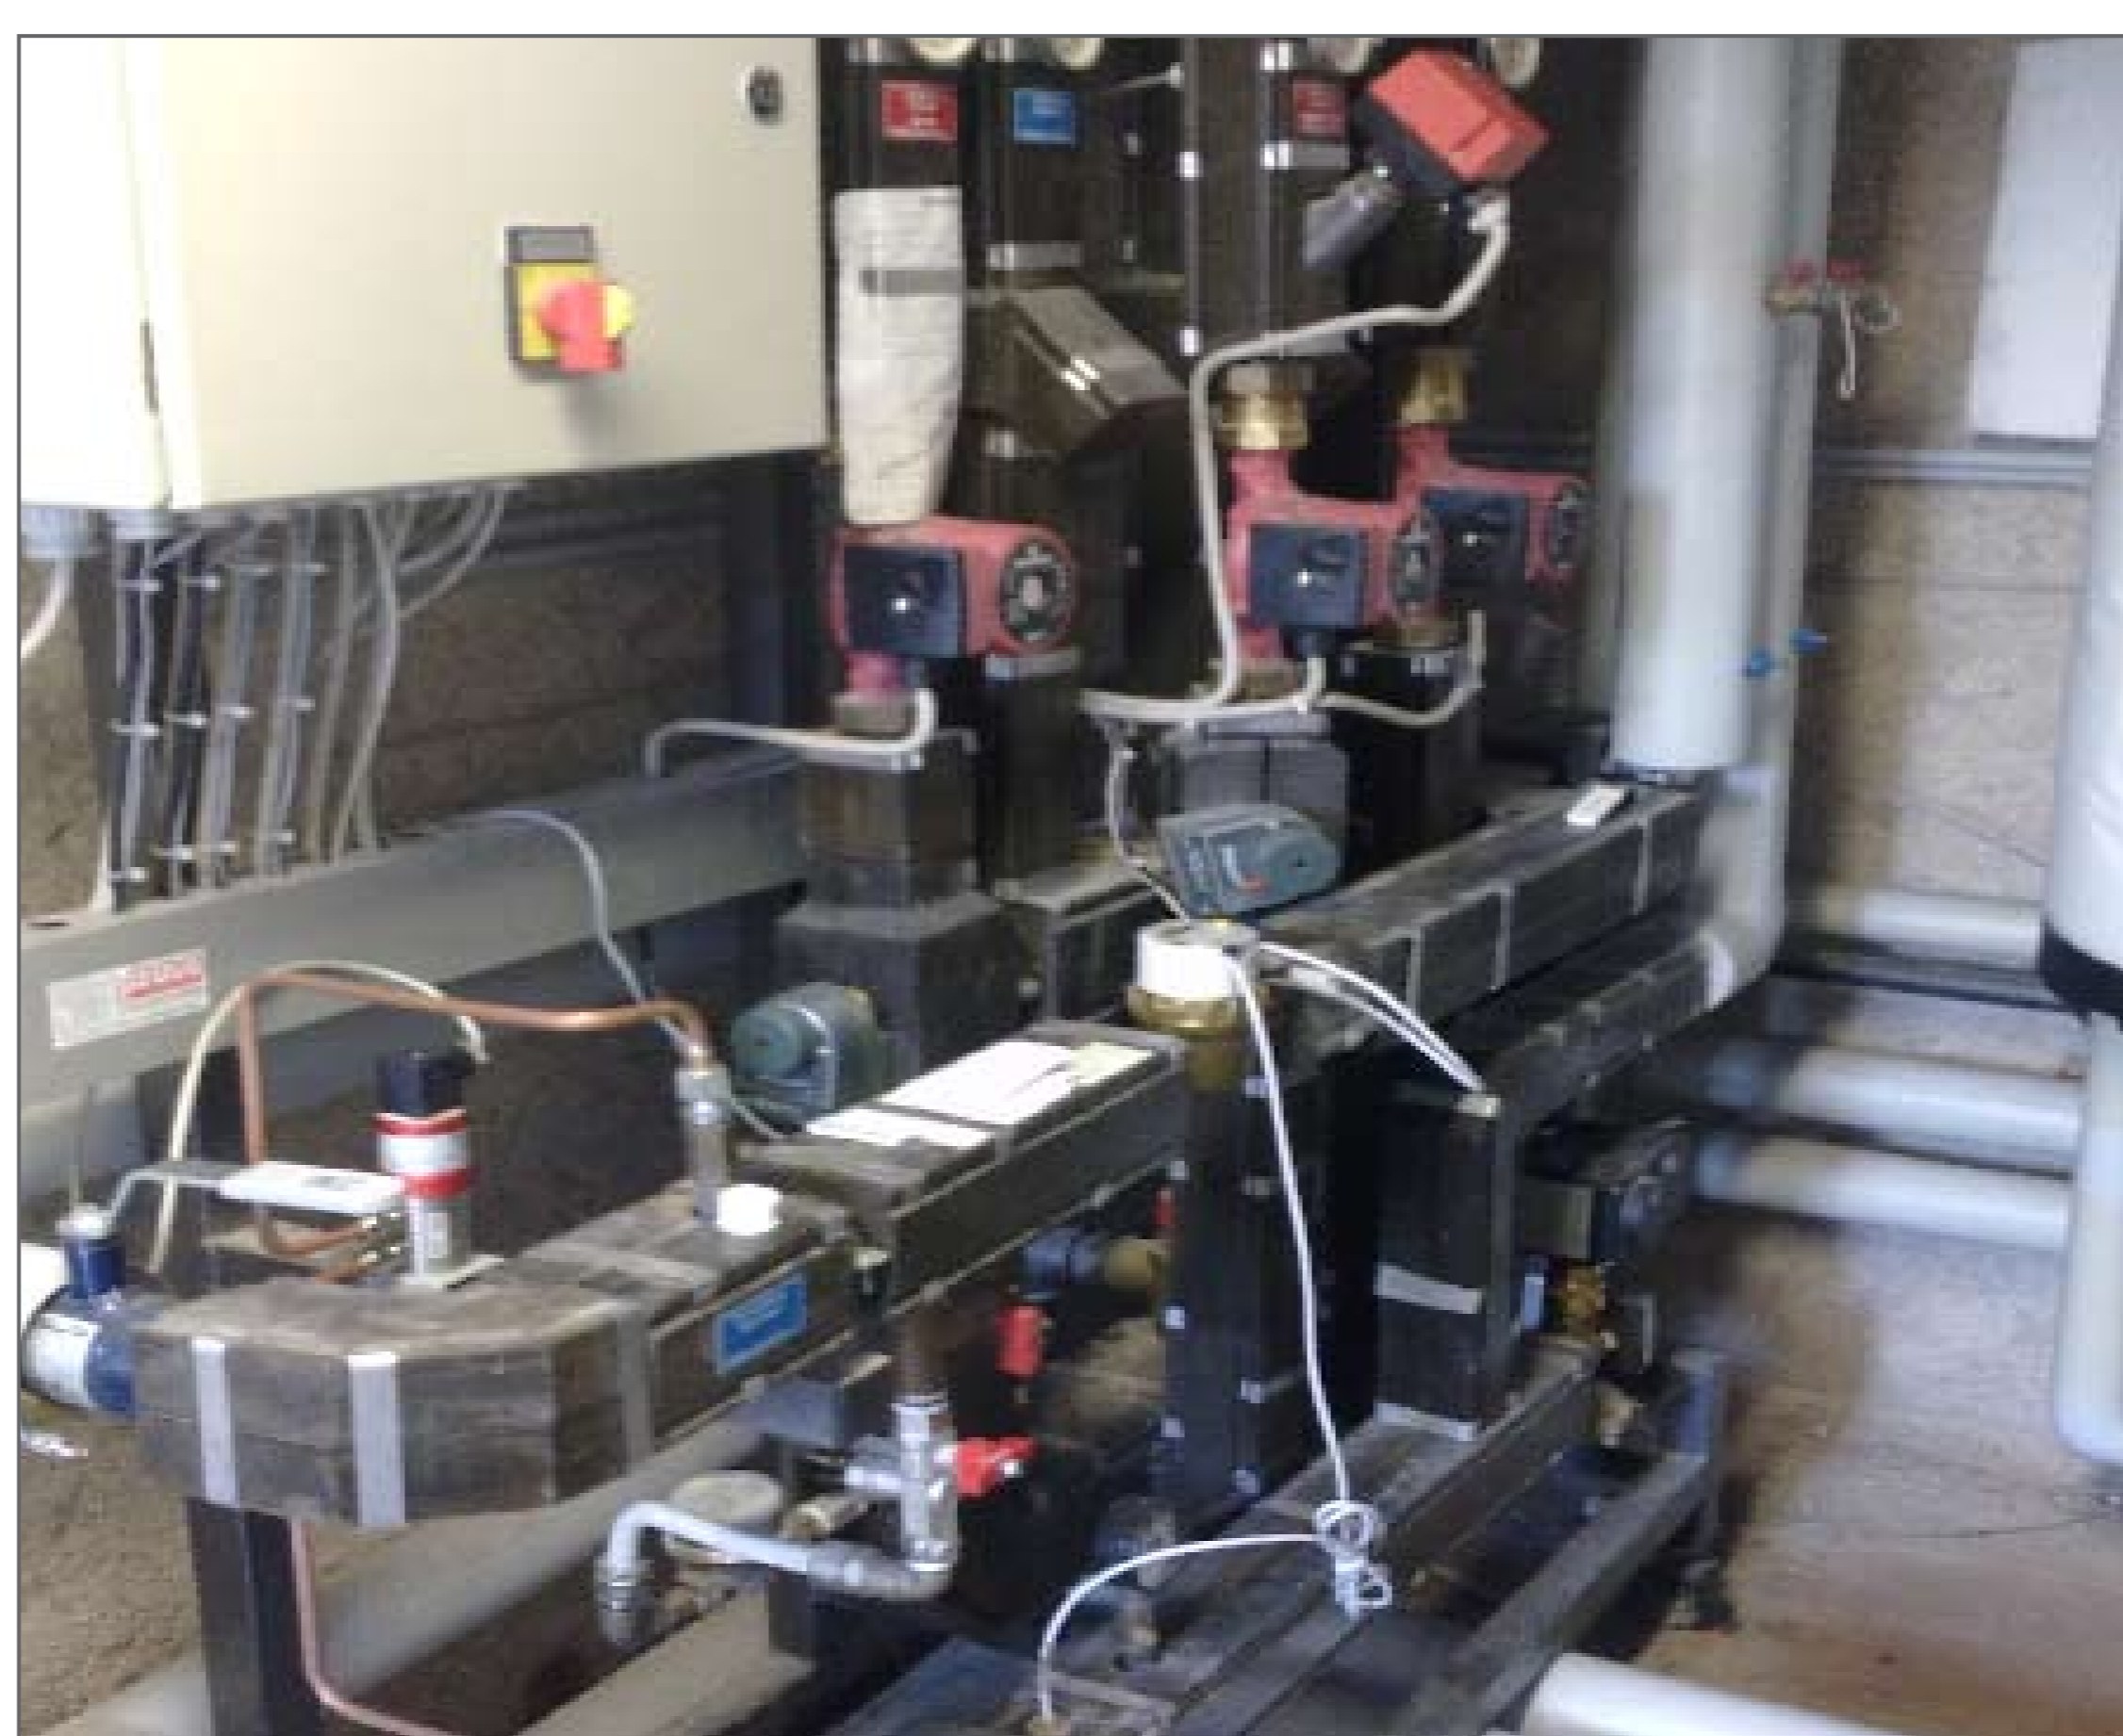
Das extreme Hochwasser 2010 hat die Wände des Erdgeschosses sowie die Wände und Decken des Kellergeschosses erheblich durchnässt (Bild unten links). Als **präventive Konservierungsmaßnahme** wurden und werden feuchtebelastete Wände des Erdgeschosses putztechnisch instandgesetzt und im Sockelbereich mit einer **elektrischen Wandtemperierung**, ca. 50cm hoch, ausgestattet (Bild unten mitte und rechts).
